汽车内饰包覆件项目  
竣工环境保护验收监测表  
(水、气、噪声部分)

建设单位：四川梓翔汽车配件有限公司

编制单位：四川佳怡德环境科技有限公司

2019年8月

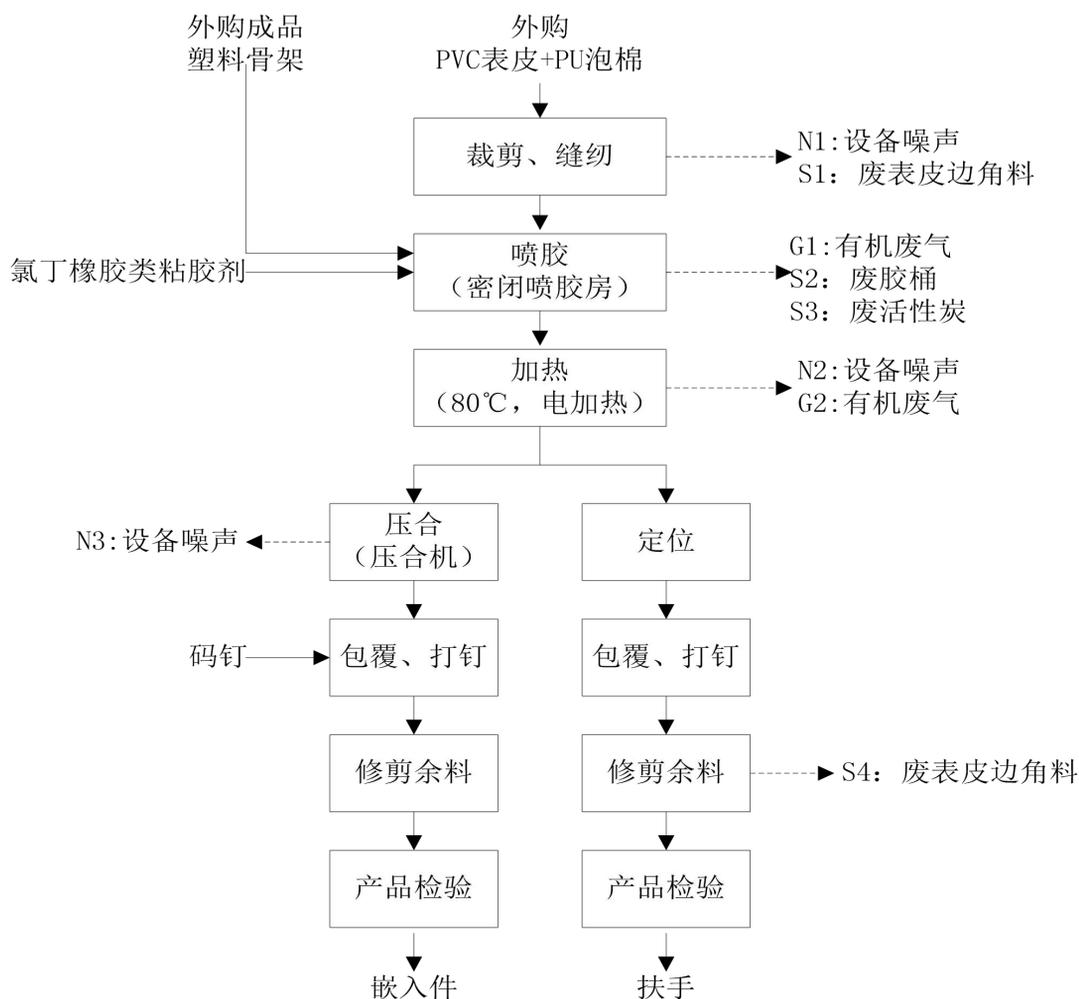
图 2-1 营运期污染环节示意图

工艺流程简述：

本项目外购 PVC 表皮+PU 泡棉作为内饰件的表皮，采用裁剪机（刀刀机械切割）、缝纫机按照骨架的尺寸进行裁剪。由于 PVC 表皮为皮料，且为大块料，粉尘产生量很小，可忽略不计，因此在此过程中产生的污染物

经裁剪后的表皮和外购的成品塑料骨架，一同送入喷胶房，每个胶房设置 1 个胶桶用于存放喷胶过程中使用的胶水，每个胶桶容积为 100L。项目利用空压机提供动力，用喷枪将氯丁橡胶粘胶剂均匀的喷涂在表皮和骨架上，在此过程中产生的污染物主要为：有机废气 G1、废胶桶 S2。

喷胶后的产品通过烤箱进行加热，以增强胶水黏性；加热时间为 2 分钟，加热温度为 80℃。在此过程中产生的污染物主要为：有机废气 G2。

项目嵌入件需要用压合机先进行压合后进行包覆钉钉，利用气枪将码钉钉在产品上进行包覆；扶手采用人工对缝后进行包覆钉钉，最后人工修剪边角余料。在此过程中产生的污染物主要为：废表皮边角余料 S4。

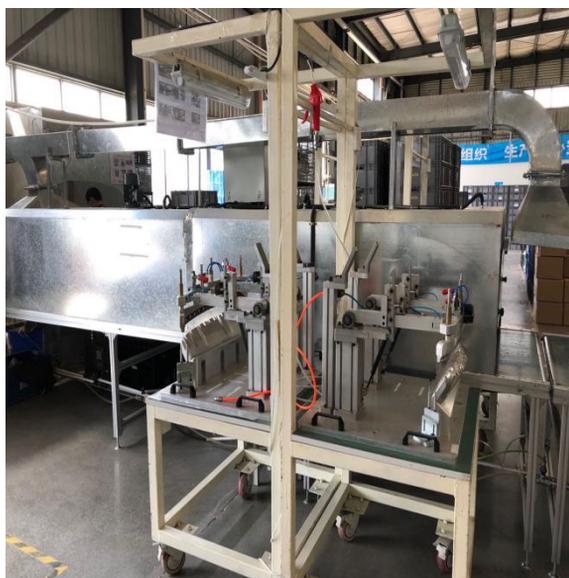
项目在喷胶房顶部设集风管，烤箱进出口设集气罩（见图 3.2-1，图 3.2-2），产生的有机废气经收集后汇入 1 根主风管引入 1 套 UV 光解+活性炭吸附处理装置进行处理后通过 15m 高排气筒（1#）高空排放。

图 3.2-1 烤箱进出口的集气罩

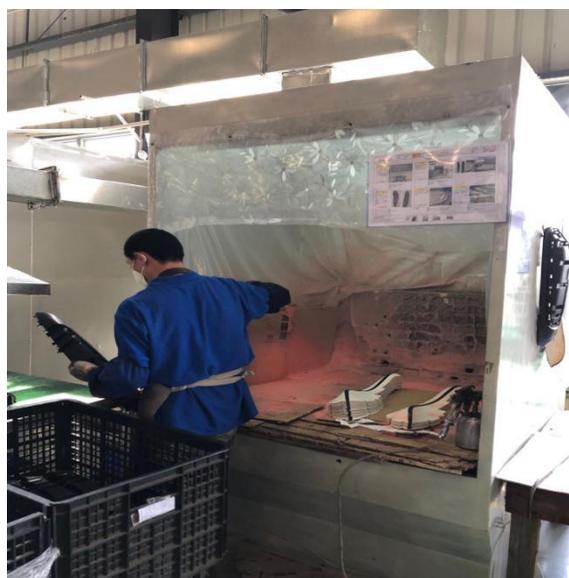
图 3.2-2 喷胶房顶部的集风管

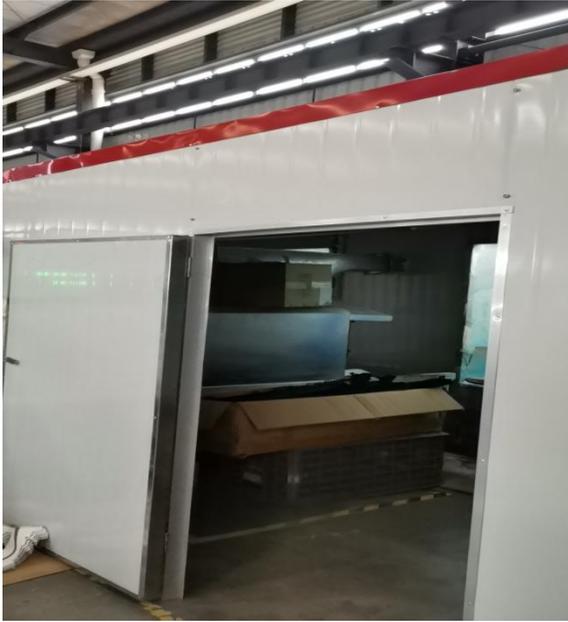
图 3.2-3 密闭后的喷胶房 1

序号	修改意见	修改说明
1	依据环评喷胶工序产生的有机废气采用密闭喷胶房抽负压的方式收集，结合环评整改喷胶房，	已整改，详见 P12。
2	增加卫生防护距离的文字描述	已增加，详见 P5。
3	核实 VOCs 实际排放总量，确保满足相关要求。建议增加有机废气处理设施效率监测，若进口不具备开孔条件需补充未进行环保设施效率监测的原因。	已核实 VOCs 实际排放总量，见 P31，已补充有机废气处理设施效率的监测，详见 P30-P31。
4	增加工况证明达标说明	已增加，详见附件 3。
5	校核文本，规范用语。	已校核文本，并规范了用语，详见全文。

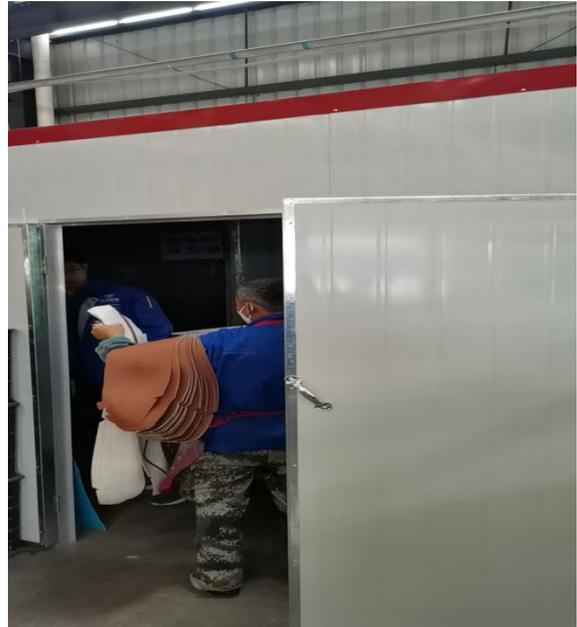
图 3.2-4 密闭后的喷胶房 2

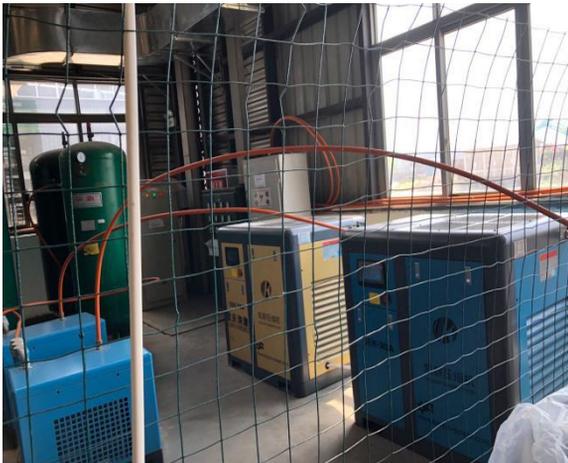
营运期噪声主要来源于压合机、空压机、裁剪冲切机、引风机等设备运行时产生的设备噪声及进出车辆噪声（见图 3.3-1，3.3-2），通过合理布局、基础减振处理、选用低噪声设备以及加强进出车辆噪声管理等措施减小噪声。

图 3.3-1 空压机、压合机

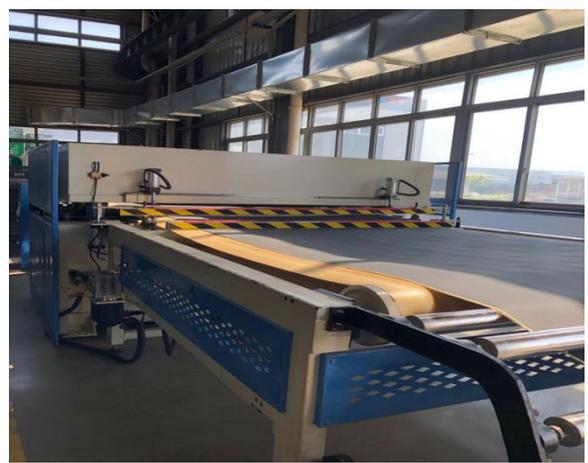
图 3.3-2 裁剪冲切机

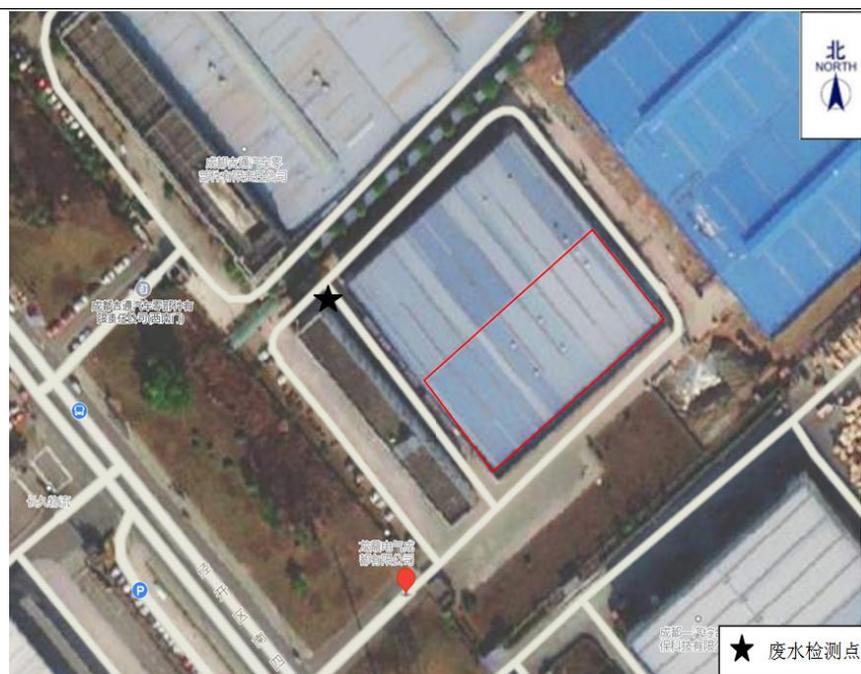
图 6-1 废水监测点位

采样点位	检测项目	监测频次	监测天数
废水总排口	pH、化学需氧量、五日生化需氧量、石油类、氨氮、悬浮物、动植物油类、总磷	4 次/天	2 天

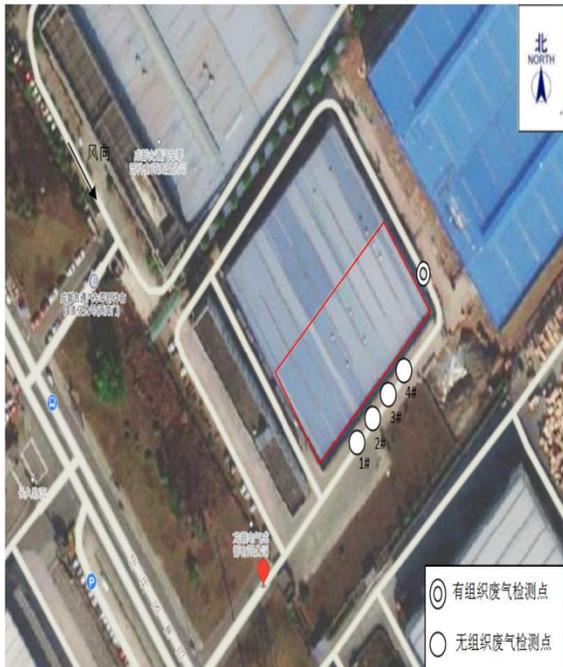
图 6-2 第一次废气监测点

样品名称	监测点位	监测项目	监测次数	监测天数	备注	说明
有组织废气	烘烤工序排气筒出口	VOCs(以非甲烷总烃计)	3 次/天	2 天	15m	第一次监测
有组织废气		VOCs(以非甲烷总烃计)	3 次/天	2 天	15m	
			3 次/天	2 天	15m

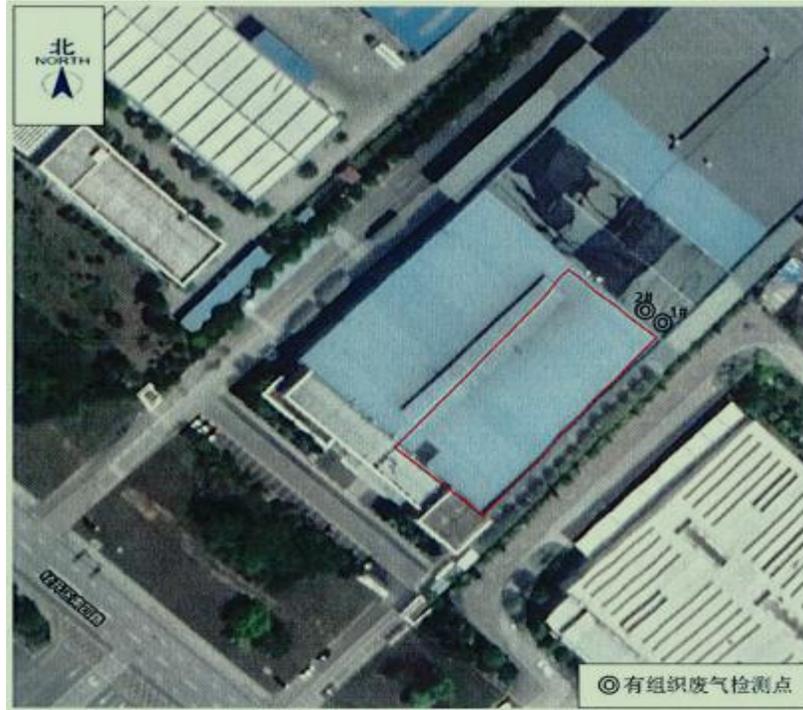
图 6-4 补测废气监测点

检测点位	检测项目	采样时间	类别	检测结果			排放限值	结果评价
				1	2	3		
烘烤工序净化设施进气端采样口 1#	VOCs（以非甲烷总烃计）	2019.9.23	标况流量（Nm <sup>3</sup> /h）	7202	6987	7192	/	/
			排放浓度（mg/m <sup>3</sup> ）	10.9	42.9	1.49	/	/
			排放速率（kg/h）	7.9×10 <sup>-2</sup>	0.30	1.1×10 <sup>-2</sup>	/	/
		2019.9.24	标况流量（Nm <sup>3</sup> /h）	7189	7204	7215	/	/
			排放浓度（mg/m <sup>3</sup> ）	45.6	13.8	6.53	/	/
			排放速率（kg/h）	0.33	9.9×10 <sup>-2</sup>	4.7×10 <sup>-2</sup>	/	/
烘烤工序排气筒净化设施出口	VOCs（以非甲烷总	2019.9.23	标况流量（Nm <sup>3</sup> /h）	11025	10502	11487	/	/
			排放浓度（mg/m <sup>3</sup> ）	27.0	25.5	30.1	60	达标
			排放速率（kg/h）	0.30	0.27	0.35	3.4	达标
		2019.9.24	标况流量（Nm <sup>3</sup> /h）	11085	11112	11099	/	/

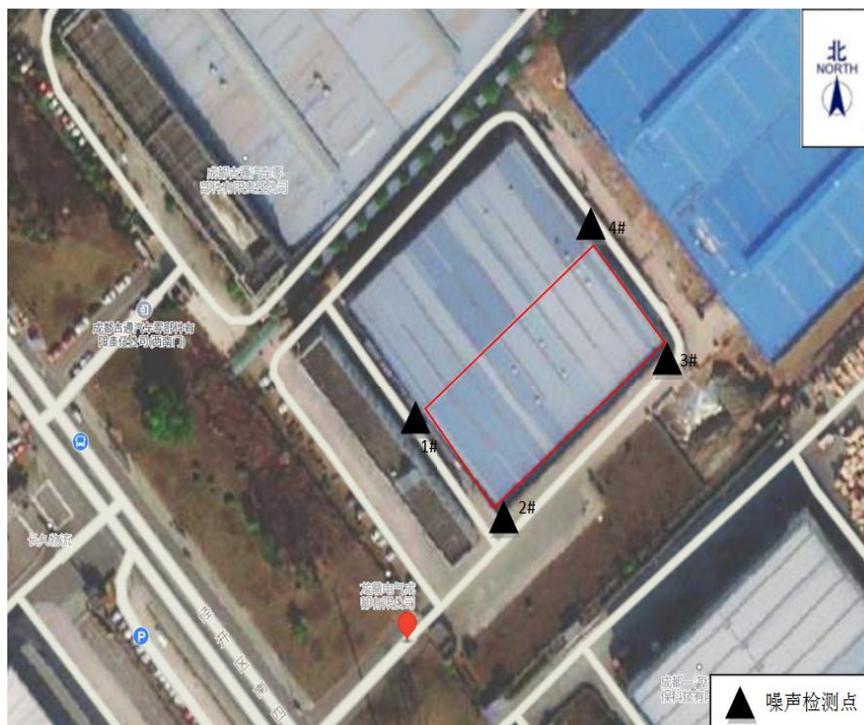
图 6-4 噪声监测点位图

噪声	厂界西南侧外 1m 处 1#	厂界噪声	昼间 2 次/ 天	2 天	/
	厂界南侧外 1m 处 2#				
	厂界东北侧外 1m 处 3#				
	厂界北侧外 1m 处 4#
